平成 22 年度 グローバル COE プログラム
「生存基盤持続型の発展を目指す地域研究拠点」
次世代研究イニシアティブ 成果報告書

課題名：「インドネシア木造住宅の生物劣化被害調査」

調査地：ジョグジャカルタ（インドネシア）

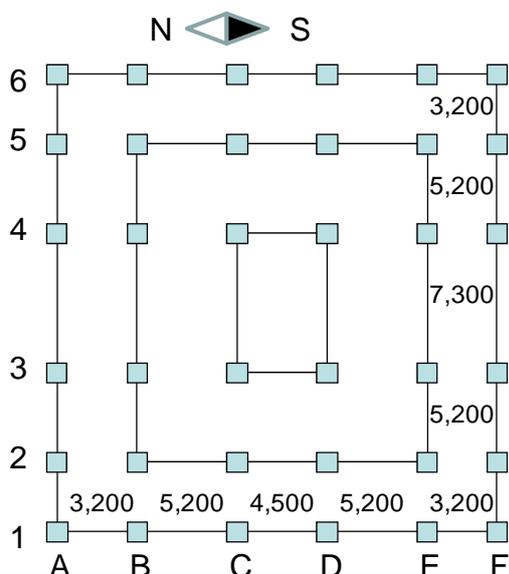
図 1 王宮型ジョグロの Srimanganti Hall の柱配置図 (単位: mm)

本建築物は170年を経過した建物であり、同様の建築物で4年前に建築されたものが隣に建てられていた。超音波伝搬速度の計測については、E-1、E-5、F-1などで伝搬速度の低い部材がみられた。これらの部材については強度が低下しているものと考えられる¹⁾。また、

腐朽の被害が脚部から進行しているためか、柱頭部では低い値は計測されなかった。ただし、屋根材には腐朽被害がみられるため、柱のより高い位置では被害がある可能性は否定できない（柱高さ 5m 以上に対して調査した範囲が 2m ほどまでだったため）。シロアリ被害については多くの柱で観察されたが、それほど深くまで進入している様子は見られなかった。本調査で確認されたシロアリ被害は、被害状況から判断して乾材シロアリによるものであると推測したが、対象建築物内ではシロアリの生息を確認することはできなかったため、種を特定するには至らなかった。次に、含水率については、含水率が高い部材もみられたが、外部に面している部分の部材の含水率が高いなどといった傾向はみられなかった。ただし、柱脚よりも柱頭部の方が低い傾向はみられた。また、含水率と超音波伝搬速度についての相関はみられなかった。新築された王宮型のジョグロでは、チークの乾燥が足りないためか比較的高い含水率の材が散見された。ただし、腐朽やシロアリによる被害はほとんどみられず、チークの耐久性の低下に伴ってこれらの被害が起こるのか、環境によって起こるのかについては判断できなかった。これらの課題については、今後検討していきたいと考えている。

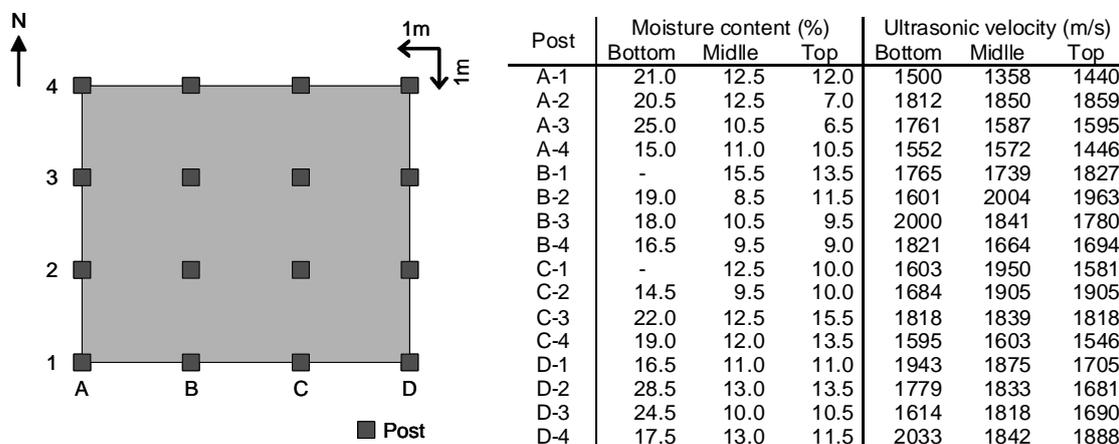
図1 住宅型ジョグロの Guest House の柱配置図

本建築物は 200 年を経過した建物である。超音波伝搬速度の計測については、カンザイシロアリによる被害を受けている部材で 1500m/s を下回る値が得られた。これらの部材については強度が低下しているものと考えられる¹⁾。また、乾材シロアリによる被害は柱脚というよりはむしろ柱頭部に多くみられた。被害がみられた箇所について AE センサによるシロアリの活性の調査を行ったが反応が見られず、シロアリを発見するには至らなかった。次に、含水率については、外回りの柱脚部で高い部材もみられた。雨期の始まりに調査したために、外部と内部で含水率に大きな差がみられた。また、前述と同様に含水率と超音波伝搬速度についての相関はみられなかった。

建物の規模及び建築年数の若干異なる二つの建物について比較すると、規模が小さいためか、Guest House の方が状態としてはいいように見受けられた。王宮型についてはその都度補修が行われているとのことであったが、補修方法が劣化を受けて穴が開いた箇所にコンクリートを詰めることや塗装をすることとなっており、これらの対応方法にも問題があると考えられる。ただし、用いている材がかなり大断面であるため、すぐに劣化してしまうという印象は受けなかった。今後、これらの建築物について継続的な調査を行っていきたいと考えている。
